# INFORME

## ACCIDENTE DEL TRABAJO OCURRIDO EN UNA CERRAJERÍA

### MISLATA (VALENCIA)

### D. RAFAEL FONT DE MORA Y LLORÉNS

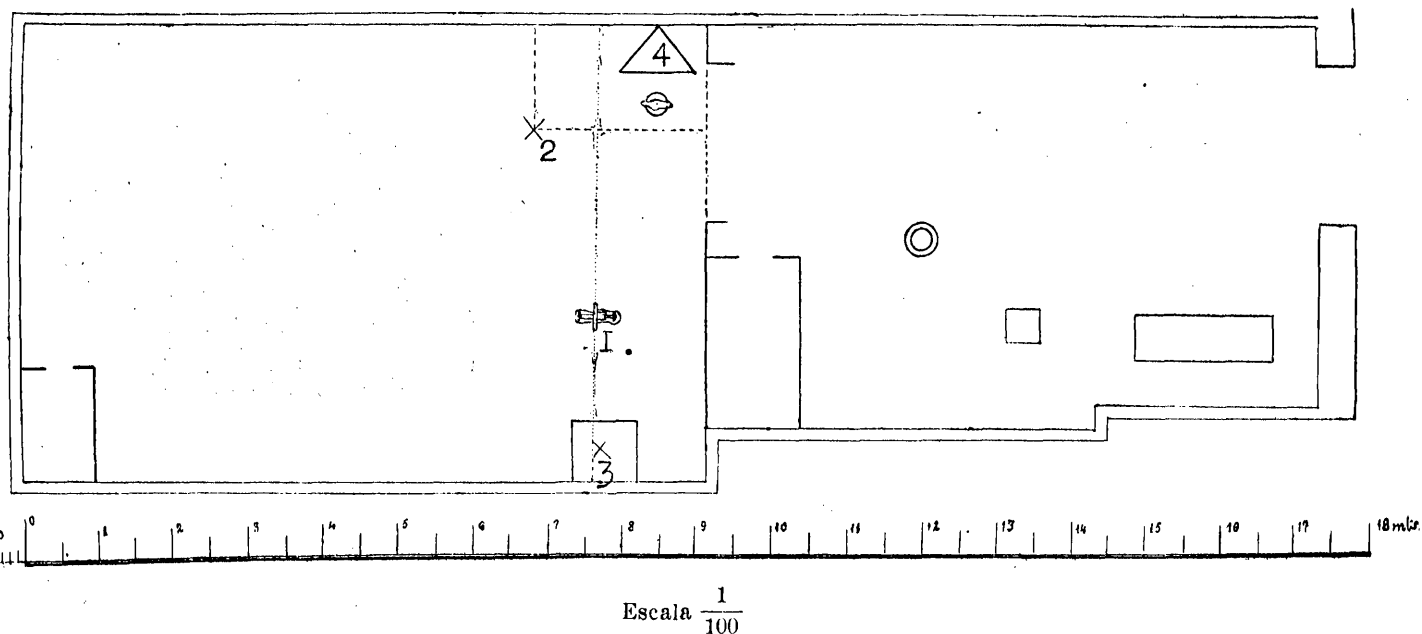
**Plano del taller de cerrajería de los Sres. Fandos Hermanos, sito en la Cruz de Mislata, núm. 90 (Mislata).**

Al siguiente día se realizó por esta Inspección una visita al taller citado, comprobando que el accidente había sido causado por la rotura de una muela de esmeril, ocurrida el citado día 18 de abril a las 10 horas 45 minutos de aquella mañana. Según declaración de los Sres. Fandos Hermanos y uno de sus operarios, que se encontraba en el taller, ocurrió el accidente trabajando en vacío la muela, y en aquel instante y cuando el obrero Manuel García se dirigía a la fragua, cayó gravísimamente herido en el punto marcado con el núm. 2 del plano que, para mayor

claridad, se acompaña; otro fragmento de muela atravesó el tabique de protección del pozo, indicado con el núm. 3 en el plano, hiriendo levemente al albañil Rafael Muñoz, que se encontraba trabajando en revestimiento interior del mismo.

Para facilitar el informe, acompañamos el plano del taller de los Sres. Fandos Hermanos. Está compuesto de dos departamentos, de los cuales el anterior se halla destinado a trabajo de lima y taladrado; en el posterior se encuentran instalados la fragua con su yunque, y frente a ellos la muela que da su otra cara al pozo a que ya hemos hecho referencia. Las máquinas operadoras son movidas por un motor eléctrico de  $1\frac{1}{2}$  HP. La muela de esmeril se encontraba desprovista de protección.

1. Situación de la rueda de esmeril que, por su rotura, fué causa del accidente. — 2. Punto donde cayó gravísimamente herido el operario Manuel García. — 3. Lugar donde se encontraba el albañil Rafael Muñoz, que resultó levemente herido. — 4. Situación de la fragua.

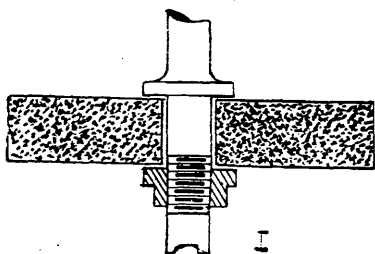
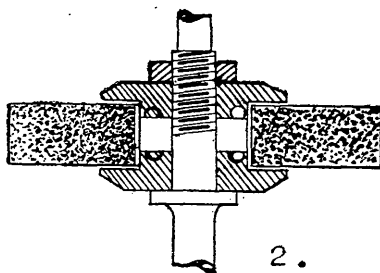
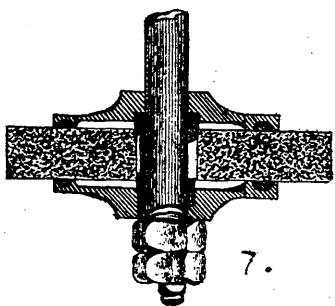
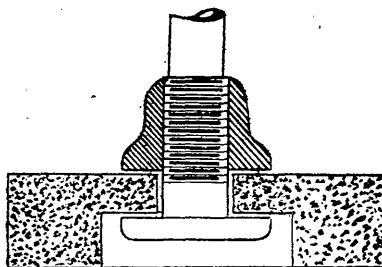
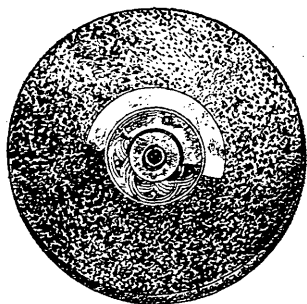
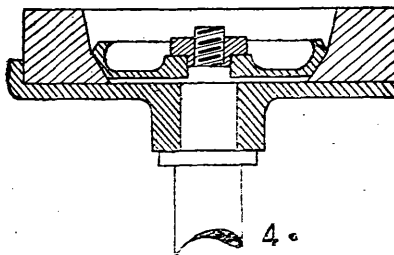
**Montaje de las muelas de esmeril sobre su eje de rotación.**

El ajuste núm. 1 es el generalmente empleado en las muelas montadas al centro del eje, quedando sujetas por el resalte fijo y el disco a rosca. La número 3 es forma sinónima para cuando la muela se monta al extremo del eje. En los montajes 2 y 4, la sujeción sobre la muela se logra por medio de piezas metálicas, y es un montaje recomendable cuando la muela que se requiere es de gran diámetro y ha de aplicarse al laboreo de metales muy duros, aceros especiales. El mismo objeto llenan los dispositivos de las figuras 5.<sup>a</sup> y 6.<sup>a</sup> La figura 7.<sup>a</sup> muestra el dispositivo Miesner, en el que se obtiene la sujeción de la muela al eje por medio de tapones de caucho perforados, en tanto que los discos metálicos de sujeción de la muela tienen el contacto con ésta según unos círculos de goma, cuya sujeción implica la de los tapones antes citados sobre el eje. Las figuras 8.<sup>a</sup> y 9.<sup>a</sup> muestran un sistema americano, de cubo elástico, constituido por muelles de acero que se apoyan, haciendo solidarios, por un lado, al herraje de la muela, y por el otro, al eje de giro.

El montaje someramente descrito con el número 7 es muy de recomendar.

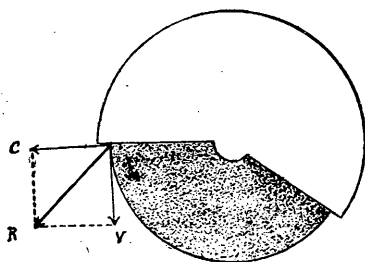
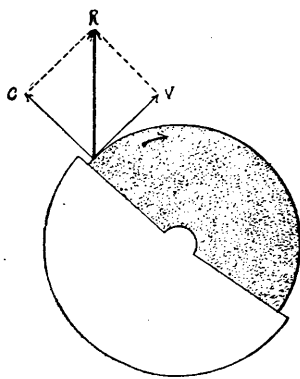
La protección puede reducirse a una lámina de palastro dispuesta en la forma del dibujo, de manera que el obrero se

coloque en trabajo viendo salir la muela de su protección. De este modo, y teniendo en cuenta la altura a que las muelas se suelen montar, la resultante de las fuerzas que actúan habría de impulsar a los fragmentos, en caso de rotura, hacia el suelo, librando la cabeza y pecho del operario.

En muchos talleres se emplea la muela para pulir piezas grandes, que exigen el aprovechar la parte superior de la muela, por ser la única de posible acceso: en este caso es de recomendar el montaje en un extremo y la colocación de la muela a la mayor altura posible, colocándose el operario de manera que vea salir la muela de su protección. En la forma que indica el segundo dispositivo, el fragmento desprendido tiende a separarse del operario.

1.<sup>a</sup> Es necesario la protección de todas las muelas de esmeril, eligiendo éstas y sus montajes adecuados para hacer posible la protección.
